ПРИБОРЫ И ОБОРУДОВАНИЕ ДЛЯ ОЦЕНКИ НАДЕЖНОСТИ И УСТОЙЧИВОСТИ ИСКУССТВЕННЫХ СООРУЖЕНИЙ ТРАНСПОРТНОЙ ОТРАСЛИ

В статье приводится анализ напряженно-деформированного состояния основных несущих конструкций металлической фермы железнодорожного моста через реку Иртыш в городе Семей. Полученные данные измерений пролетных строений длиной $L_p = 109,2$ м свидетельствуют о накоплении усталостных повреждений в элементах проезжей части ферм под воздействием поездов. Эти повреждения приводят к усталостному разрушению заклепок, которые соединяют продольные балки с поперечными, и к образованию выколов в верхних поясах продольных балок.

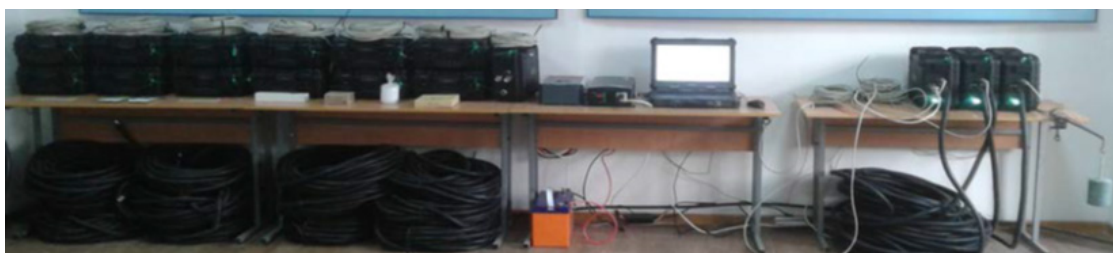
Рисунок 1 - Тензометрический измерительно-вычислительный комплекс для измерения относительных деформаций и напряжений в конструкциях
Figure 1. Strain gauge measuring and computing complex for measuring relative deformations and stresses in structures

В качестве иллюстрации возможностей мобильного комплекса для тензометрических измерений (рис. 1), ниже приведены некоторые результаты измерений относительных изгибных деформаций металлической фермы железнодорожного моста через р. Иртыш, г. Семей. Мониторинг проводился в течение недели (в светлое время суток – 7 дней). Производились записи всех проходящих поездов с целью последующей обработки и анализа напряженно-деформированного состояния основных несущих конструкций моста [9].

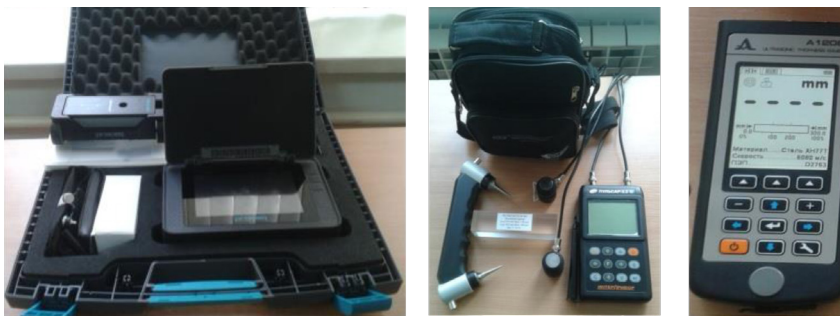
Рисунок 3 –
Приборы по неразрушающему контролю
а) прибор для поиска арматуры и измерения
защитного слоя бетона Profometer PM-630;
б) измеритель времени и скорости
распространения ультразвука Пульсар-2.2;
в) толщиномер ультразвуковой А 1208

Figure 3. Non-destructive testing instruments
а) a device for searching for reinforcement and
measuring the protective layer of concrete
Profometer PM-630;
b) Pulsar-2.2 ultrasound time and speed meter;
c) ultrasonic thickness gauge A 1208

Ультразвуковой метод определения прочности бетона, основанный на зависимости между прочностью материала и скоростью распространения в нем ультразвука, реализован в приборе Пульсар-2.2 (рис. 3, б).

Во время обследований и испытаний сооружений часто возникает необходимость измерить толщину металлических элементов при одностороннем доступе к ним. В таких случаях применяют ультразвуковые толщиномеры (рис. 3, в).

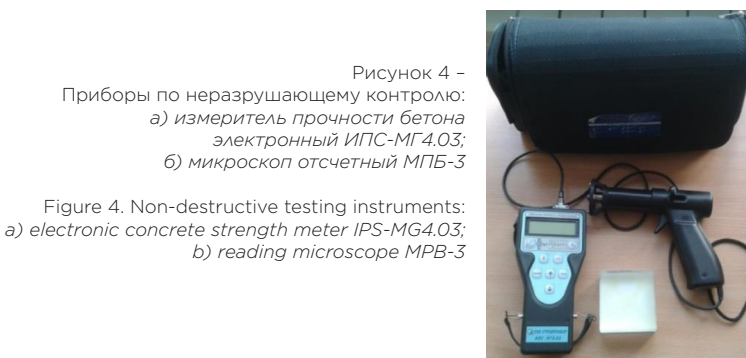
Рисунок 4 –
Приборы по неразрушающему контролю:
а) измеритель прочности бетона
электронный ИПС-МГ4.03;
б) микроскоп отсчетный МПБ-3

Figure 4. Non-destructive testing instruments:
а) electronic concrete strength meter IPS-MG4.03;
b) reading microscope MPB-3

Следует отметить, что в лаборатории имеются приборы, реализующие 4 метода определения прочности бетона: метод пластических деформаций (молоток Кашкарова), метод отрыва со скалыванием (прибор ПИБ), метод ударного импульса (ИПС-МГ4.03) и ультразвуковой метод (Пульсар-2.2). Измеритель прочности бетона методом ударного импульса представлен на рисунке 4, а.

Поверхностные трещины выявляются при осмотре конструкций, а в необходимых случаях для обнаружения трещин удаляют защитные или отделочные покрытия. Ширину раскрытия таких трещин обычно определяют с помощью микроскопов МПБ-3 (рис.4, б).

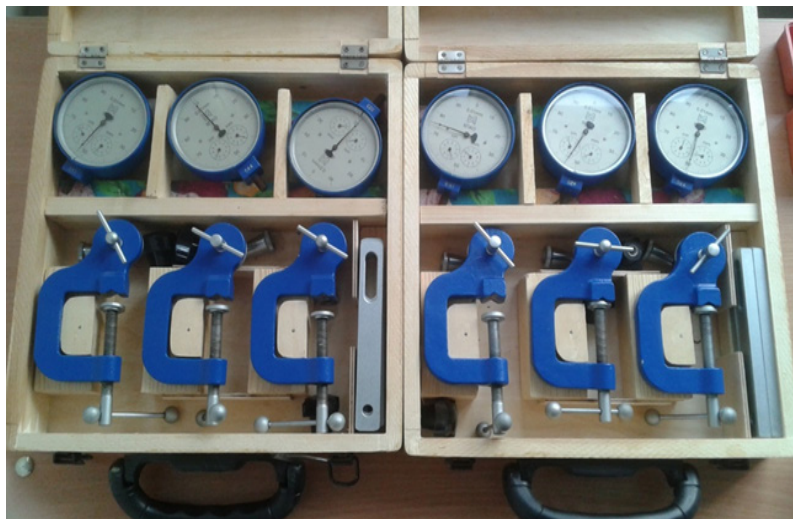
Рисунок 5 - Прогибомеры 6-ПАО
Figure 5. 6-PAO deflection meters

Нормами проектирования конструкций мостов [7, п. 1.43] регламентируются допустимые прогибы пролетных строений мостовых сооружений. При испытаниях контролируют соответствие фактических перемещений конструкции нормативным значениям. Прогибы пролетных строений определяют с помощью прогибомеров с проволоочной связью 6-ПАО (рис. 5).

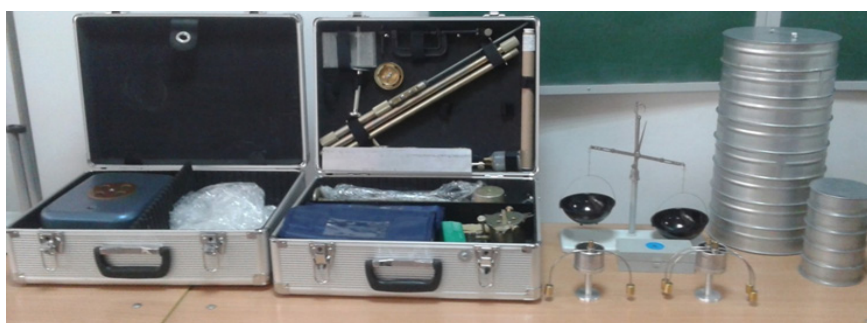
Рисунок 7 - Полевая лаборатория ПЛЛ-9
Figure 7. PLL-9 field laboratory

На рисунке 7 представлен комплект полевой лаборатории ПЛЛ-9 для проведения испытаний грунтов в полевых условиях. С помощью данного комплекта, непосредственно на объекте, можно определять физико-механические свойства песчаных и глинистых грунтов - их разновидности и состояние, влажность, плотность, сжимаемость, степень просадочности.
